Servizio di censimento e monitoraggio di manufatti contenenti amianto e fibre artificiali vetrose negli immobili del Comune di Milano e servizi accessori  
App. n. 80/2019

**ATTUAZIONE DEL PROGRAMMA DI  
CONTROLLO DEI MATERIALI DI AMIANTO IN  
SEDE AI SENSI DEL DM 6 SETTEMBRE 1994**

### SULLA PRESENZA DI AMIANTO NEGLI EDIFICI

**VIA CONSOLE MARCELLO, 9 – MILANO**  
**SCUOLA PRIMARIA – n. prog. 647**

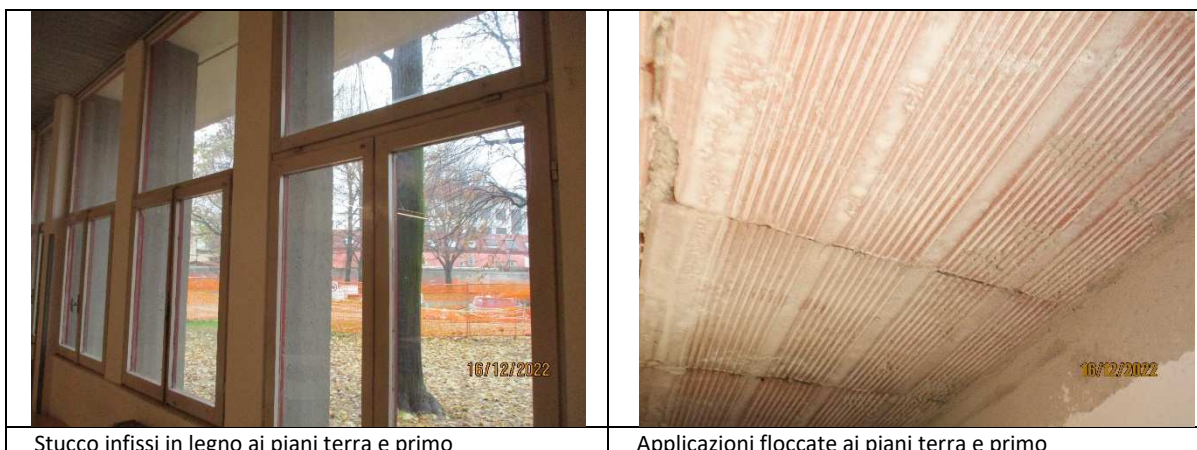
| Area interessata | Passività | Installazione | Manufatto | Stima Quantità | Valutazione del rischio | | | | Interventi di legge e/o consigliati |
|---|---|---|---|---|---|---|---|---|---|
| | AMIANTO | Infissi<br>(Telaio in legno) | Stucco | N.90 | 2c – Materiale danneggiato | VERSAR 4 | --- | --- | Controllo periodico ANNUALE<br>Riparazione delle aree danneggiate |
| Piani terra e primo – ala posteriore (eccetto corridoio piano terra senza controsoffitto) | AMIANTO | Plafoni | Applicazioni floccate | 1000 mq | 2b – Materiale integro suscettibile di danneggiamento | VERSAR 3 | --- | --- | Controllo periodico SEMESTRALE<br>Rimozione alla prima occasione di riqualificazione delle aree interessate |

Stucco infissi in legno ai piani terra e primo

Applicazioni floccate ai piani terra e primo

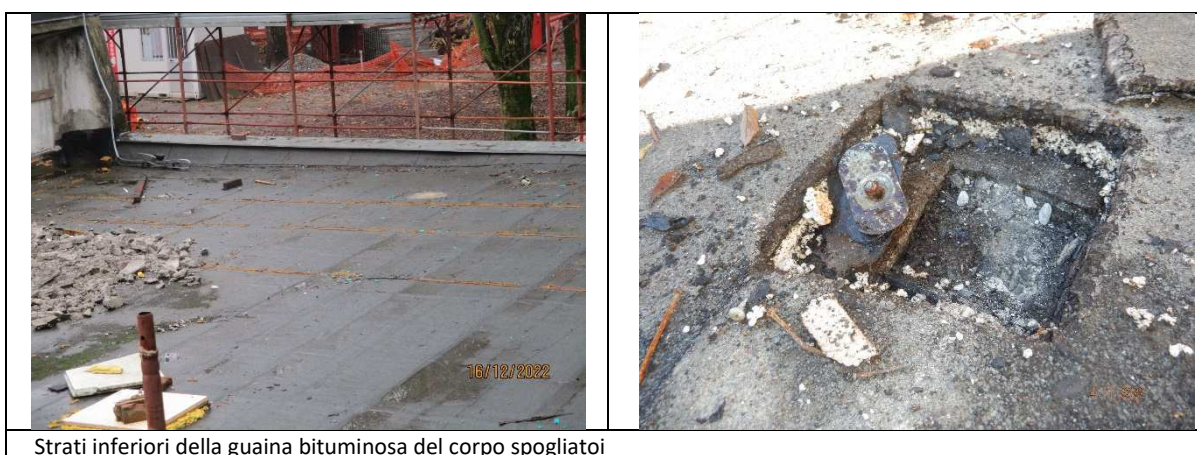
| Area interessata | Passività | Installazione | Manufatto | Stima Quantità | Valutazione del rischio | | | | Interventi di legge e/o consigliati |
|---|---|---|---|---|---|---|---|---|---|
| Coperture – Tetto piano corpo spogliatoi | AMIANTO | Guaine<br>(Strati inferiori sotto polistirolo) | Bitume | 185 mq | 2a – Materiale integro non suscettibile di danneggiamento | VERSAR 5 | --- | --- | Controllo periodico ANNUALE |

Strati inferiori della guaina bituminosa del corpo spogliatoi
